## 段丘礫層の湧水が原因。崩壊防止と同時に森林を守る

### 平取町義経公園地先

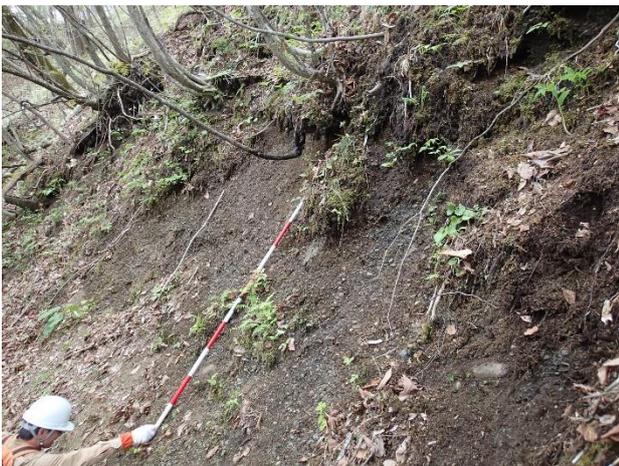
**下部崩壊：**下部はオバウシナイ川の攻撃斜面にあたり、この区間の下部斜面勾配は50～60°と急斜面で表土が薄く、露岩が多く見られる。斜面には崖錐堆積物や立木が不安定な状態で存在している。今後さらに露岩斜面の風化が進行すると土砂化した風化岩の崩壊が発生するため対策工が必要である（図-1）。

岩盤の境界線付近には湧水がみられ、この高さにより上部崩壊の上端が連続していることから、岩盤の境界からの湧水が崩壊の誘因となったと推測される。

図-1 斜面下部の崩壊状況。

下部では岩盤が出る斜面で、岩盤の出現深度と植生状態により対策工を使い分ける。

法切工+法枠工、又は伏工（鋼製・地山補強土工法）が採用されている。

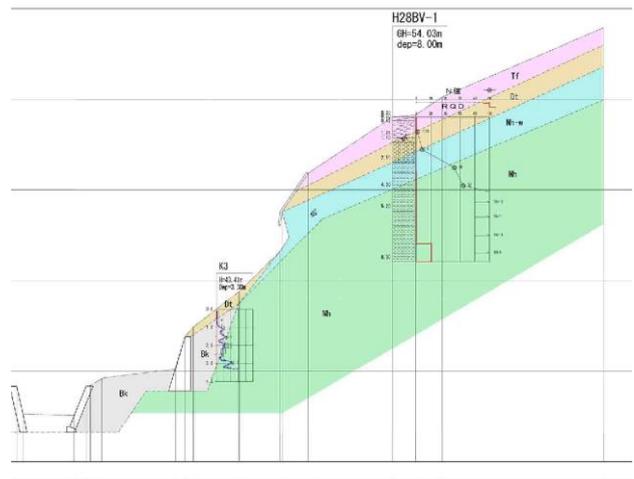
A山腹の岩盤の上部には、N値が10以下の緩い火山灰や段丘堆積物等が堆積していることが

わかった。堆積物の層厚は厚いところでは10m程度あり、崩壊地形はおおむね、この堆積物と岩盤の境界から上部で発生している。

段丘堆積物と礫岩（泥岩・砂岩）の透水性の差異により、地下水がその境目付近から湧水して崩壊に関与していることが予想される（図-2）。

図-2 地質断面図。

上部は段丘堆積物と岩盤の境界からの湧水対策と、岩盤上部の緩んだ土砂層に対する対策工である。

H型鋼土留工+前面水路工+張芝が採用された。
