当社設計の治山ダムが、大雨による土砂流出を抑止

白糠町刺牛

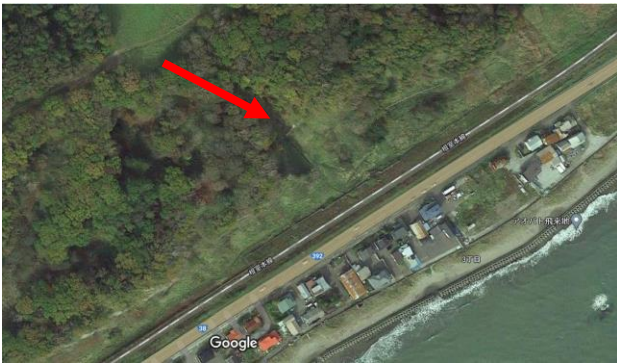
図-1 対象溪流と治山ダム (赤矢印) の位置と保全対象。

直下に幹線である釧路本線、国道 38 号、住宅地が存在している。

調査地は、白糠町刺牛にあって、下流に幹線である JR 釧路本線と国道 38 号、及び住宅地が控えている重要保全対象がある溪流である (図-1)。

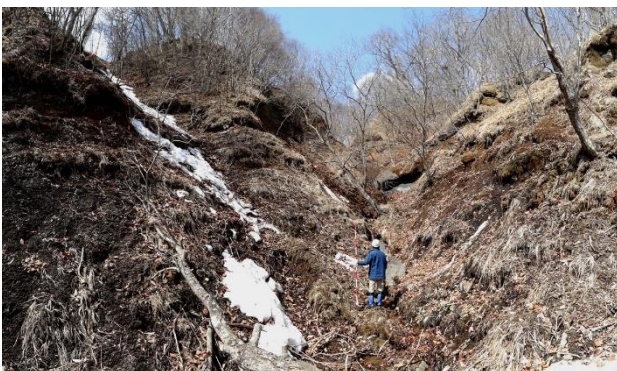
図-2 対策前の溪流の荒廃状況。溪岸斜面から多数の崩壊地形が認められる。

普段常水のない溪流が、大雨が降れば森林が荒廃し、大量の土砂が流出して JR や国道に被害を与えていた (図-2)。

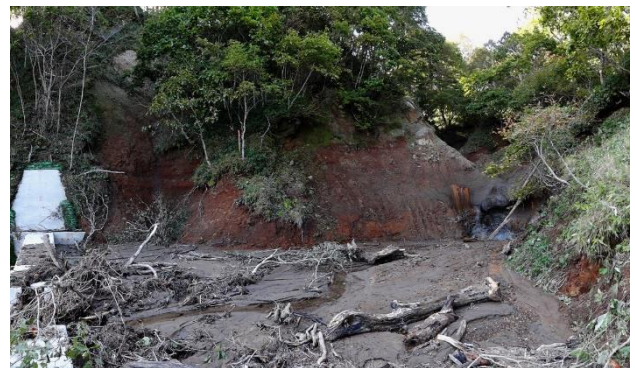
図-3 施工直後に起きた集中豪雨により発生した土砂流出に対して治山ダムが流出土砂を補足した状況。

さらに対策として、谷止工を施工した直後に再び降雨により溪岸の崩壊と土砂流出があったが、施工された治山ダムにより発生した流出土砂が補足され、下流域の保全対象への被害を食い止めることができた貴重な事例となっている。

治山ダムの設計では、流出土砂の制御に有利な位置、急勾配の緩和による後背斜面の安定が図れる高さ、袖部の安定が求められ、現地調査と測量データから決定した。敷設直後に発生した大雨の際には土砂の流出を抑え被害を未然に防いだ (図-3)。
