# 周氷河性斜面堆積物のすべり災害

## 礼文町船泊村高山地区

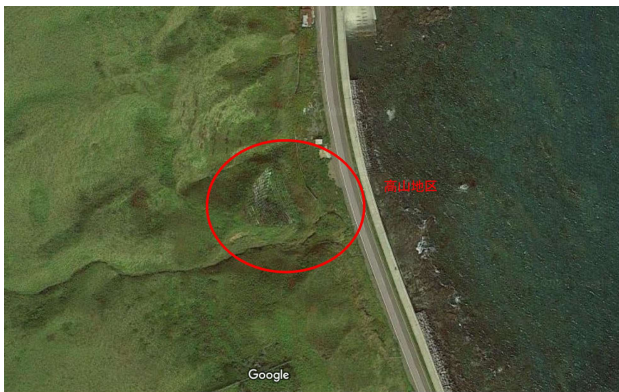
図-2 周辺の GoogleMap. 赤い破線の範囲が高山地区の災害箇所. この図では復旧対策の法枠工が見える.

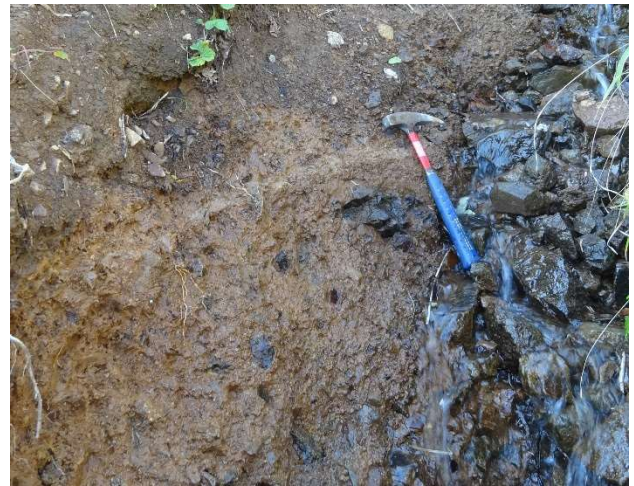
すべりを引き起こした地質は周氷河性斜面堆積物で、角礫と粘土・シルトなど淘汰が悪く成層構造が不明瞭でマッシュな層相を持つ (図-4)。水で運搬されたものでないことが分かる。また、この層の中に、2～4cm程度の細粒層を挟んでいる。この薄層を構成する粒子は、背後の礼文層群起源と考えられる。

図-4 崩壊斜面左側の沢で見られる周氷河性斜面堆積物. 角礫, 粘土・シルトなどからなり淘汰が悪い. 間に細粒の薄層を挟んでいる.

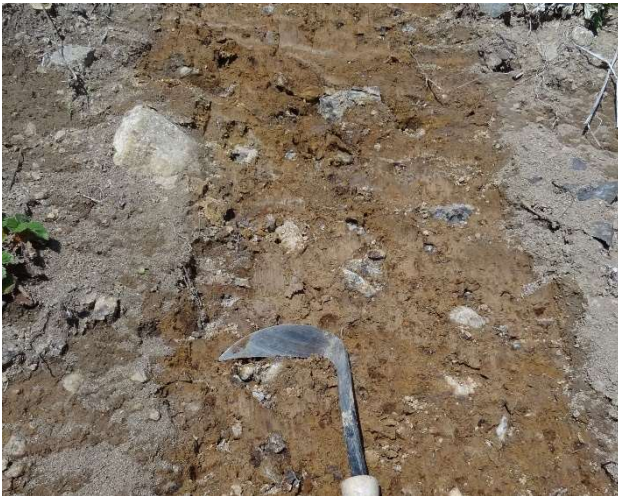
また、崩壊斜面側の露頭では、細粒の薄層が数枚挟まれているのが観察された (図-5)。これはウォッシュと考えられる。周氷河環境において、年周期あるいは日周期凍結融解が起これると、細粒分が融解した水と共に斜面を流れるのである。

図-5 角礫を多く含む塊状の層には数枚の細粒の薄層が挟まれている。

ボーリング調査でもこの細粒層が確認されており、図-5の物と対応している。

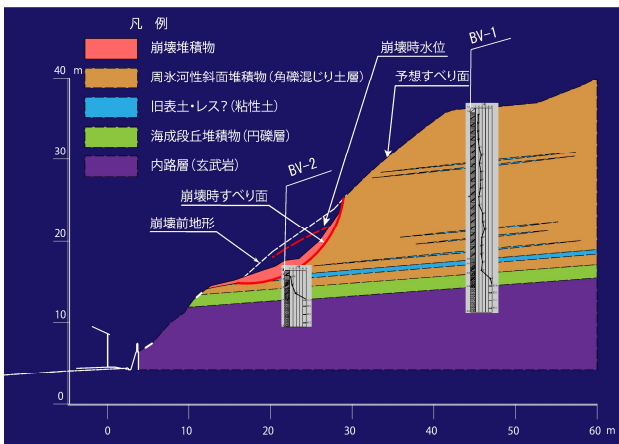
図-6に地質断面図を示す。ボーリングに伴う標準貫入試験結果によると、周氷河性斜面堆積物の強度は、深度11mを境に、上部でN値値が10前後であるのに対し、下部では20前後と明らかに違いがある。これは、周氷河性斜面堆積物

が 2 つの異なる時代に堆積し可能性を示唆している。

図-6 高山地区の地質断面図 (雨宮, 2015)。
